Esempi di influenza dello stato superficiale del materiale metallico sull'efficacia di inibitori di corrosione

Prendendo lo spunto da un caso di corrosione riscontrato, prima ancora dell'avviamento, dopo un trattamento di decapaggio acido, in un impianto di estrazione di composti aromatici in acciaio comune, vengono svolte alcune considerazioni sull'influenza dello stato superficiale del materiale metallico sull'efficacia degli inibitori di corrosione. Tali considerazioni mirano soprattutto a mettere in guardia da facili ottimismo circa la buona riuscita « automatica » dei provvedimenti di prevenzione o protezione dai fenomeni di corrosione, per la quale, al contrario, è sempre necessario un attento esame di tutte le circostanze e i fattori che possono intervenire e delle complicazioni che possono nascere.

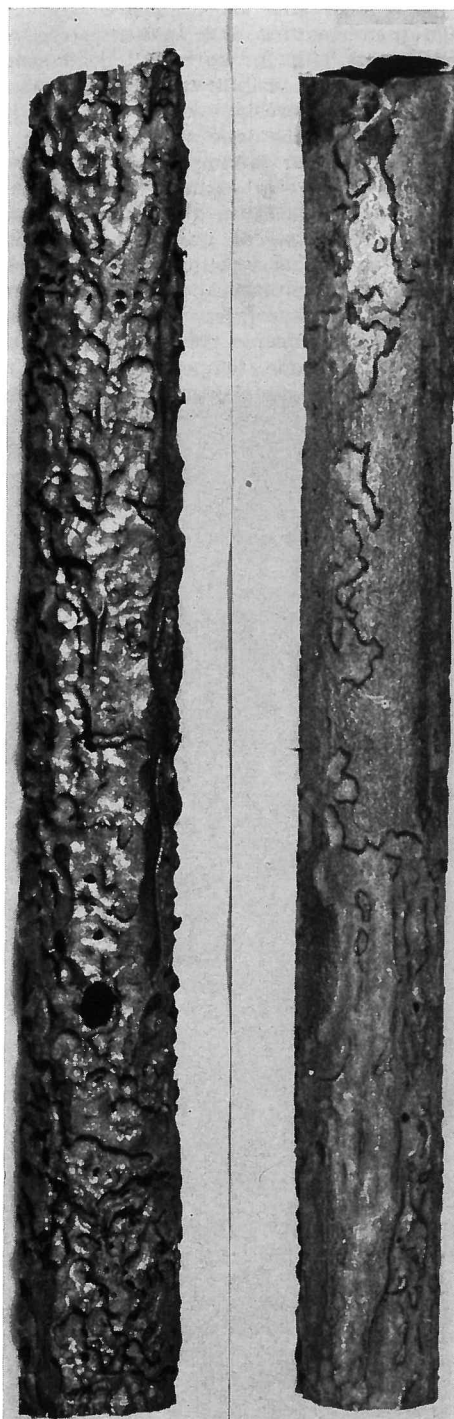
Fig. 1 - Aspetti della corrosione di tubi in acciaio Aq 35 in un impianto di estrazione di composti aromatici, riscontrata dopo una errata operazione di decapaggio acido.

Il caso di corrosione in questione, riscontrato in un impianto di estrazione di composti aromatici in acciaio comune, si è appunto verificato nel corso del trattamento di passivazione, prima che l'impianto stesso fosse avviato. Precisamente, nell'ispezione eseguita dopo l'operazione di decapaggio, si sono riscontrati notevoli effetti di corrosione nei ribollitori, negli scambiatori, nelle colonne e nelle tubazioni. Le fotografie illustrano solo in parte le proporzioni che ha assunto il fenomeno. Diversi fasci tubieri hanno dovuto essere completamente sostituiti e molte apparecchiature riparate; i tubi presentavano infatti vistosi effetti di corrosione perforante sulla superficie esterna (fig. 1) e nella parte sporgente dalle piastre (fig. 2); nelle zone della mandrinatura delle piastre stesse si notavano delle cavità (fig. 3); sui fondi degli scambiatori e delle colonne erano visibili vaiolature e crateri. Analoghi fenomeni di corrosione erano presenti in corrispondenza alle saldature delle apparecchiature, sui bocchelli e nelle tubazioni dell'impianto.

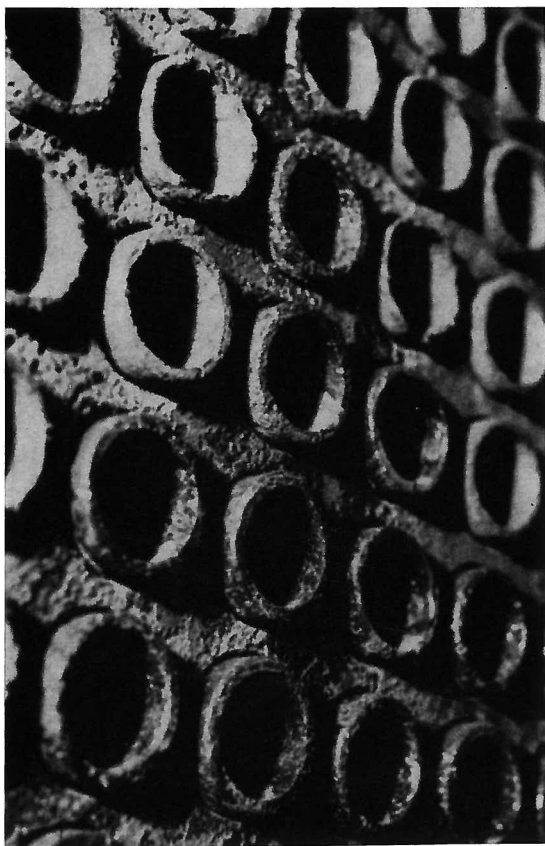
Fig. 2 - Aspetti della corrosione di tubi in acciaio Aq 35 nell'impianto di cui alla fig. 1.

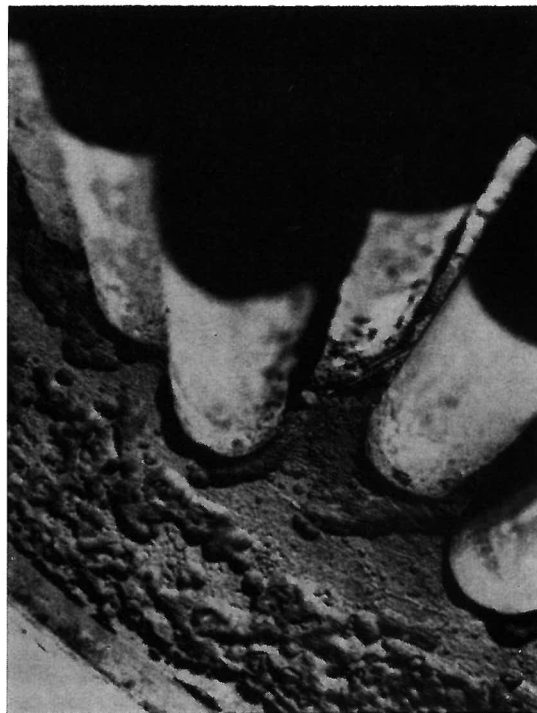
Fig. 3 - Aspetti della corrosione su piastre in acciaio Aq 42 nell'impianto di cui alla fig. 1.

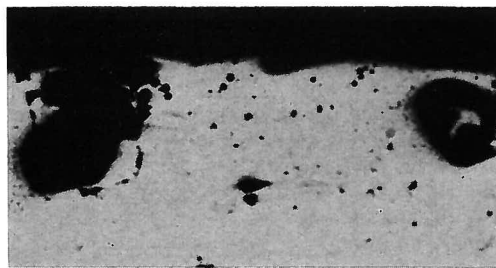
Per quanto riguarda la morfologia dell'attacco, si può rilevare quanto segue. I campioni di tipo A, B, C presentano in tutte le condizioni una corrosione uniforme con piccole vaiolature diffuse (fig. 4). Per i campioni di tipo D, la corrosione è uniforme solo nelle condizioni meno aggressive, e precisamente: a bassa temperatura (60 °C), anche per bassi tenori di inibitore (0,2‰); oppure a temperatura più elevata (90 °C), ma in presenza di rilevanti aggiunte di inibitore (> 7‰). In tutte le altre condizioni, i campioni di tipo D si presentano invece fortemente corrosi, con sfaldature, fessure molto sottili e profonde lungo piani paralleli a quello di attacco, oppure caverne, ed eventualmente chiazze residue di vernice bituminosa (fig. 5).

Fig. 4 - Morfologia dell'attacco di campioni di tipo C, in soluzione di HCl al 5% in peso, in presenza dello 0,7‰ dell'inibitore *Rodine 213*, a 90 °C, per la durata di 24 h, in atmosfera di N₂ (× 200).

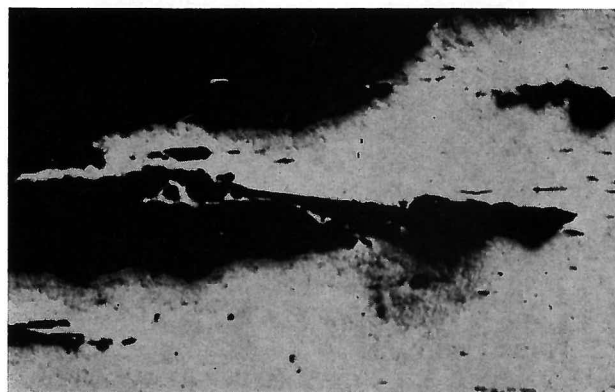
Fig. 5 - Morfologia dell'attacco di campioni di tipo D, in soluzione di HCl al 5% in peso, in presenza dello 0,7‰ dell'inibitore *Rodine 213*, a 80 °C, per la durata di 24 h, in atmosfera di N₂ (× 160).

Ne possono sortire risultati catastrofici, come appunto quelli del caso in oggetto, confermati nelle prove di laboratorio, con attacco fortemente penetrante in forma di caverne, o di fessure sottili e profonde, estese al disotto del rivestimento, parallelamente alla superficie del materiale metallico, con effetti di sfaldatura, ecc.
