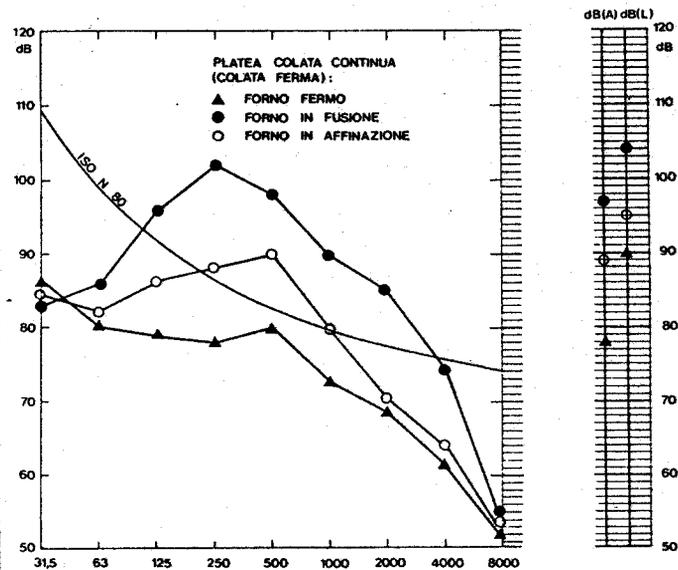
Fig. 11 - Navata colata: risultati dei rilievi di rumore effettuati in platea colata continua, con macchina di colata continua ferma e per diverse fasi di funzionamento del forno elettrico.

Le misure che danno una valutazione complessiva del rumore al palco colata continua sono quelle effettuate a centro ambiente con il forno rispettivamente fermo, in fusione e in affinazione (fig. 11). Generalmente l'insufflazione dell'argon e l'inizio della colata continua cadono durante la fusione delle prime ceste; le operazioni di pulizia, sgombero e preparazione durante l'affinazione. Da notare che il rumore non scende mai sotto i 78 dBA, misura effettuata con forno e colata ferma. Con la colata continua in funzione, le posizioni di lavoro dei colatori paniere (fig. 12) risentono del rumore proprio della colata, mentre risultano parzialmente schermate rispetto al rumore del forno. I valori comunque si mantengono intorno a 87 e 92 dBA, rispettivamente con forno fermo e in fusione. Le posizioni di lavoro dei colatori secchia (fig. 13) sono invece maggiormente esposte anche al rumore del forno (96 dBA), con livelli elevati alle frequenze intermedie, caratteristiche del rumore del forno elettrico.

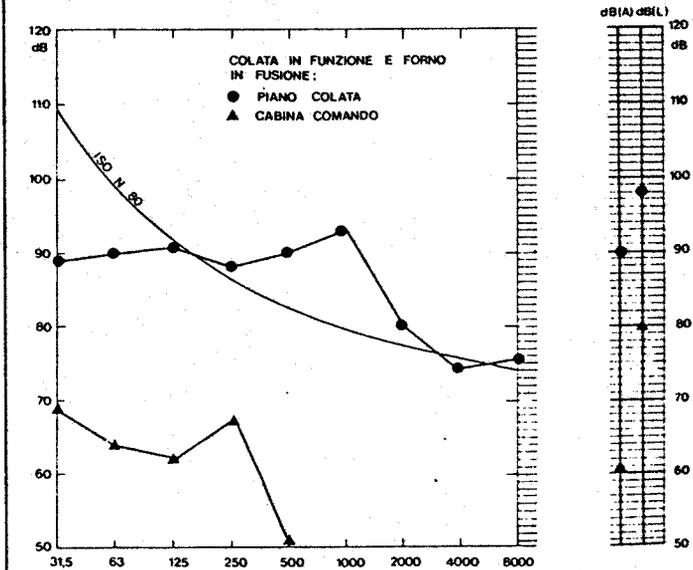
Fig. 14 - Navata colata: attenuazione del rumore nella cabina di comando della colata continua, rispetto alla platea colata continua.

La cabina di comando colata continua presa in considerazione risulta ben realizzata, in quanto l'attenuazione è efficace soprattutto alle frequenze intermedie, cioè quelle del parlato (fig. 14).
