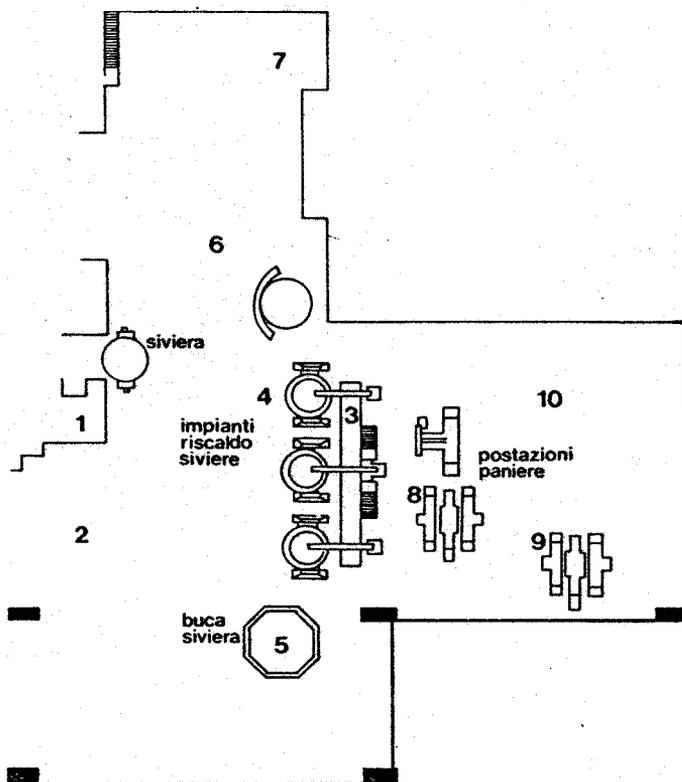
Fig. 15 - Reparto rifacimento siviere e paniere (i numeri corrispondono alle posizioni di lavoro descritte in tab. 9).

Posizioni di lavoro (fig. 15)	Operazioni eseguite	Nocività e rischi (*)		Addetti
1	Platea forno: coperturabusetta siviera	R	CR	addetti secchia
2	Piano terra dietro schermo: sfiammatura busetta e innesto raffreddamento siviere	R P	CR Ab	addetti secchia
3	Palco siviere: pulizia cassetto, montaggio piastre	R P	CR FF	addetti secchia
4	Macchina demolitrice siviere: rottura refrattario e bave	R P	Pd M V	addetto manutenzione
5	Buca siviera: rifacimento refrattario usura	R	Pd M	addetti manutenzione
6	Fossa: agganci e sganci da gru di colata (slebo, tramoggia, paiola)	R P	M S I	addetti secchia
7	Fossa: demolizione refrattario coperchio per riscaldamento siviere	R V	P M FF	addetti manutenzione
8	Postazione paniere: attacco raffreddamento ad acqua e ad aria	R M	P FF	primo refrattarista, aiuto refrattarista
9	Postazione paniere: demolizione e rifacimento strato di usura delle piastre	R V Pd	P M FF I	primo refrattarista, aiuto refrattarista

Vengono montati nuovi snoker e messi in opera con pigiata refrattaria. Viene rifatto il rivestimento di usura con cemento. Un addetto effettua la preparazione del cemento; un altro effettua la cementazione dello snoker sotto la paniera. Gli addetti sono soggetti a elevatissima polverosità durante le operazioni di demolizione e di preparazione del cemento, ed inoltre lamentano l'azione corrosiva della malta usata.
